АНАЛИЗ И ОЦЕНКА ТЕХНИЧЕСКОГО СОСТОЯНИЯ ГРУНТОВЫХ ПЛОТИН ПО РЕЗУЛЬТАТАМ НАТУРНЫХ НАБЛЮДЕНИЙ

О.Н. Черных – к.т.н., доцент

О.А. Доронкина – аспирантка

В.И. Алтунин – к.т.н., доцент

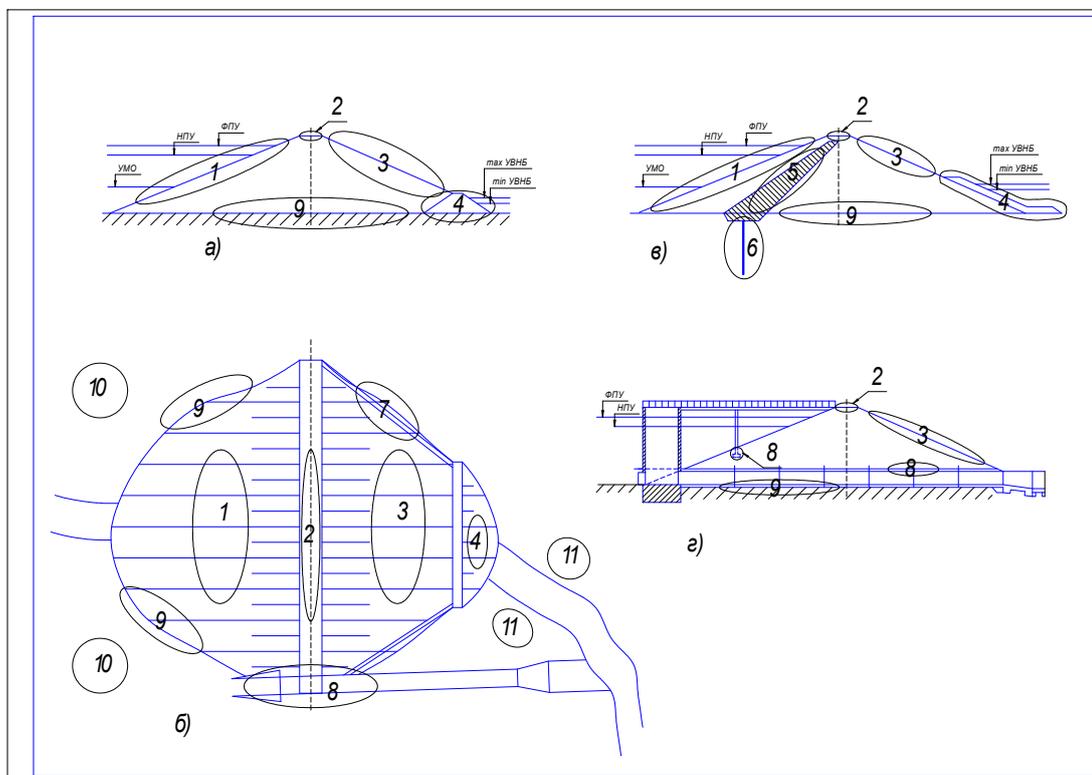
- 1 – верховой откос (призма) и его крепление;
- 2 – гребень и его крепление;
- 3 – низовой откос (призма) и его крепление;
- 4 – дренаж;
- 5 – противоточное устройство (ПФУ) в теле плотины;

- 6 – противофильтрационное устройство в основании;
- 7 – ливнеотводящие, дренажные каналы;
- 8 – зона сопряжения с бетонным сооружением;
- 9 – зона сопряжения с основанием;
- 10 – территория, прилегающая к плотине в верхнем бьефе;
- 11 – территория, прилегающая к плотине в нижнем бьефе.

Возможные зоны дефектов, деформаций и повреждений для грунтовых плотин:
а, б – земляная однородная плотина; *в* – земляная плотина с экраном,
г – трубчатый башенный водосброс в теле плотины
