Т.Т. Ибраев, Н.Н.Бакбергенов

ОЦЕНКА БЕЗОПАСНОСТИ ГИДРОТЕХНИЧЕСКИХ СООРУЖЕНИЙ ОРОСИТЕЛЬНЫХ СИСТЕМ КАЗАХСТАНА

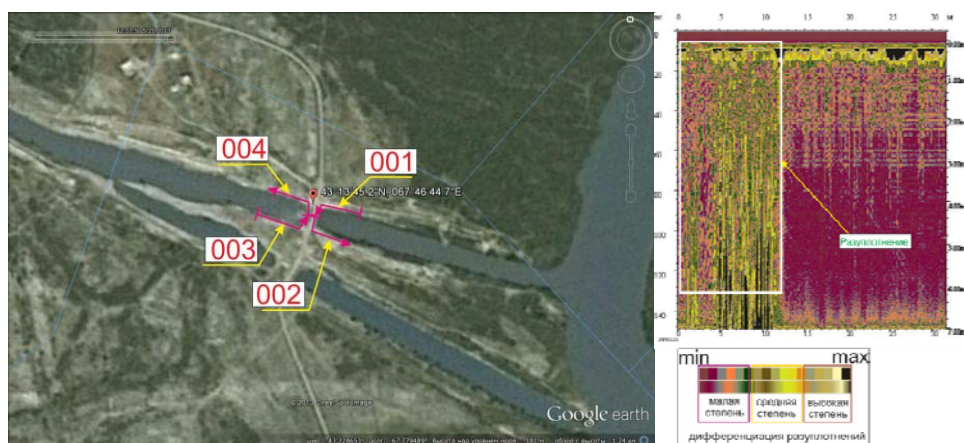
Рисунок 5 – Головное водозаборное сооружение Жанакорганской ИС

Профиль № 002 левый берег головного водозаборного сооружения Жанакорганской ИС: на глубину до 0,7 м на длине от 0 до 32 м от водозабора отмечаются разуплотнения средней и малой степени; на расстоянии от 0 до 12 м разуплотнение средней и высокой степени на глубину до 7 м; на расстоянии от 23 м до 32 м разуплотнение средней и высокой степени на глубину до 0,7 м; на расстоянии 12 м до 32 м до глубины 7 м разуплотнения малой и средней степени.

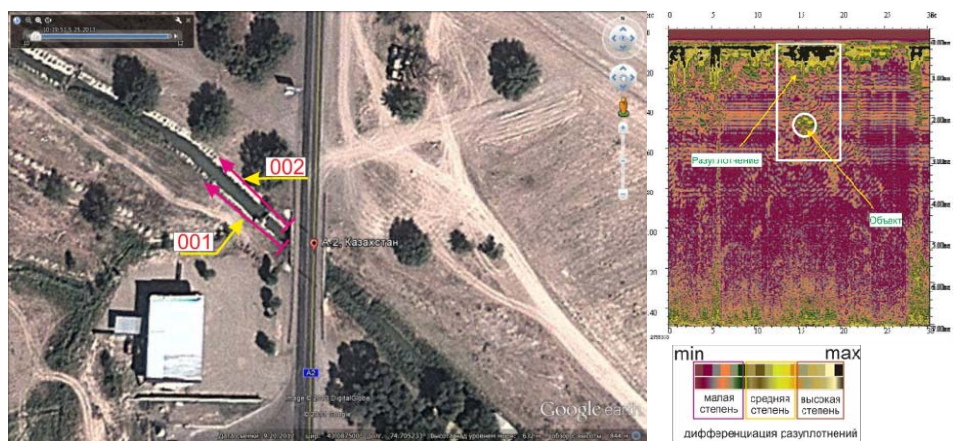
Рисунок 6 – Гидроузел Р-112 Правой ветки Георгиевской ИС

Профиль № 0002, правый берег МК водозаборного сооружения Р-112 Георгиевской ИС: на глубину до 0,7 м на длине от 0 до 30 м от водозабора отмечаются разуплотнения средней и малой степени; на расстоянии от 0 до 12 м и от 13 м до 19,5 м разуплотнение высокой степени на глубину до 1 м; на расстоянии от 28 м до 30 м разуплотнение высокой степени на глубину до 0,7 м; на расстоянии 0 до 6,5 м и от 12,5 м до 20 м разуплотнение

средней степени на глубину до 3,1 м; на расстоянии от 14,5 м до 16 м на глубине от 2 м до 2,5 м объект - большой камень или строительный мусор; до глубины 7 м разуплотнения малой и средней степени/

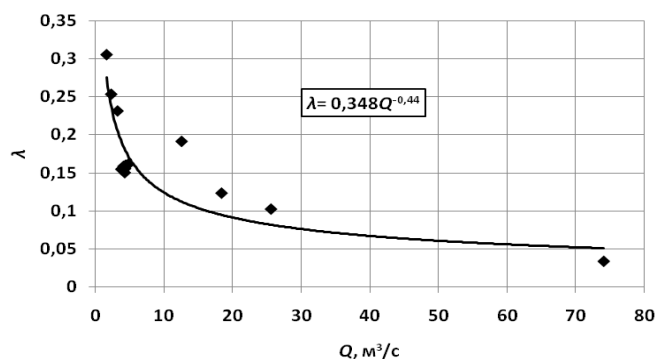
Рисунок 7 – График зависимости коэффициентов гидравлического сопротивления λ от расходов Q

Анализ позволил отметить следующее: зона изменчивости гидравлических сопротивлений каналов в земляных руслах при расходах до 30 м³/с имеет расширенный диапазон изменения значений коэффициентов, который сужается и при расходах 60...80 м³/с, практически остается постоянной с малым изменением. Влияние зарастания русел каналов особенно сильно проявляется в начале зон шероховатости и сопротивлений при относительно небольших расходах до 10...30 м³/с, где значения коэффициентов шероховатости и гидравлических сопротивлений при зарастании превышают их по сравнению с нормальным состоянием русел каналов в 2-3,5 раза. Как для земляных, так и бетонных русел каналов можно выделить некоторую среднюю границу, которая будет соответствовать нормальному состоянию русла, а выше данной границы будут располагаться значения n или λ , изменяющиеся при эксплуатации под влиянием зарастания.
