К ВОПРОСУ О ПРОЕКТИРОВАНИИ КРЕПЛЕНИЯ ОТКОСОВ ПЛОТИН ДРЕВЕСНЫМИ НАСАЖДЕНИЯМИ

В.А. Павлущенко

ФГБНУ «ВНИИГиМ им. А.Н. Костякова», г. Москва, Россия

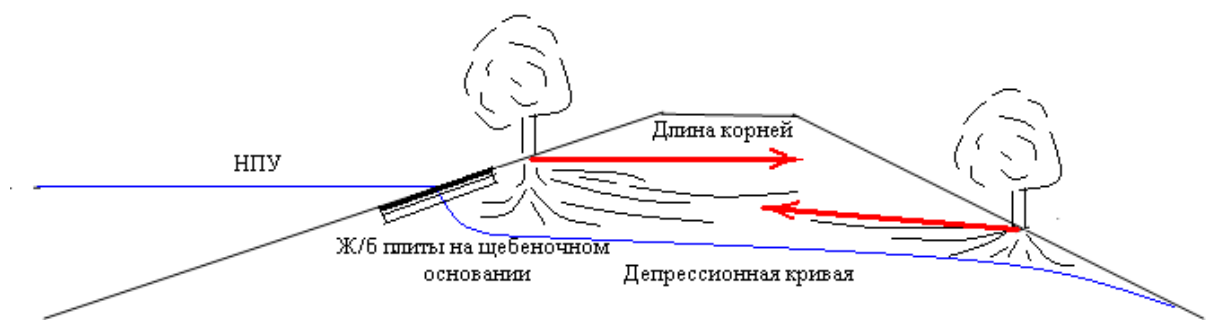
Рисунок 1 - Схема проектирования длины корней деревьев на чертеже плотины

Учитывая, что корневая система находится сверху над депрессионной поверхностью фильтрационного потока (рис. 1), а длина корней конечна и их диаметр, начиная со ствола дерева, уменьшается по длине и становится в конце менее миллиметра, опасность **внезапного прорыва плотины** из-за корней не существует. Какое-то время, достаточное для ликвидации просачивания, фильтрационный поток воды будет увлажнять откос без его повреждения.

5. Изыскательские группы проектных организаций должны установить путем раскопок максимальную длину распространения корней выбранной породы дерева на плотинах. Нашими исследованиями путем раскопок на плотинах установлена длина корневой системы тополя черного – 10 м, ивы ломкой-вербы – 12 м, ивы белой-ветлы – 15 м. Проектировщику остается только вписать эту длину в тело плотины. Для верхового откоса длина корней откладывается горизонтально от места посадки дерева и должна не выходить за пределы выбранной конструкции плотины. В случае выхода корневой системы за пределы плотины, ее конструкция и размеры изменяются или от крепления древесными насаждениями отказываются. При посадке деревьев в нижнем бьефе от места посадки линия максимальной длины корневой системы откладывается в сторону верхнего бьефа, параллельно или касательно средней части депрессионной поверхности фильтрационного потока в теле плотины.

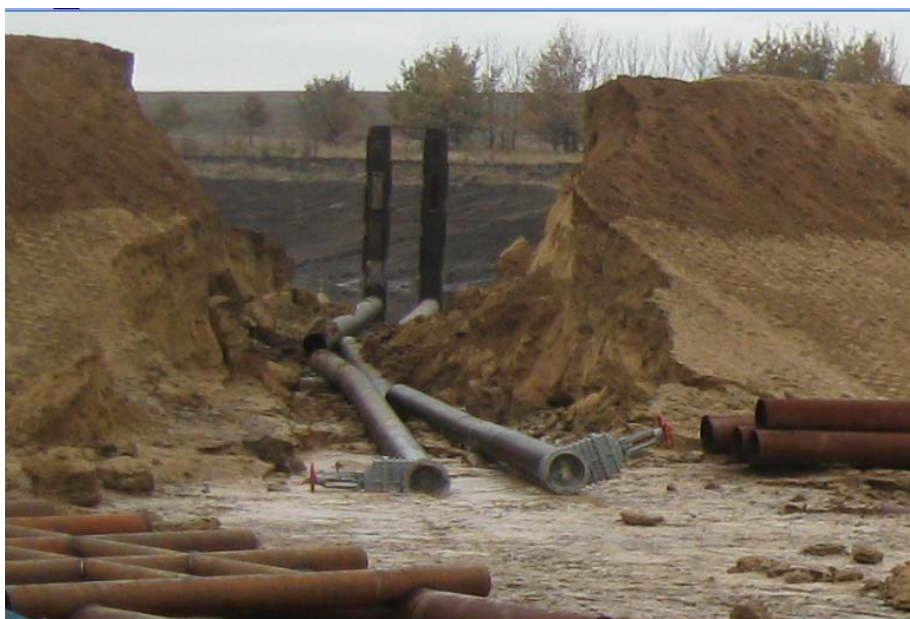
Рисунок 2 - Авария водосбросных труб одного из прудов-отстойников

Целостность плотины была восстановлена рудником за неделю. Срок эксплуатации этого отстойника до 5 лет. Поэтому заказчик сэкономил на всем, в том числе и на железобетонной подложке под трубы. Трубы с задвижками положили прямо на грунт. В результате осадки плотины произошел разрыв сварных пластмассовых швов прямо посередине. Из-за задвижек оторванную часть труб грязевой поток не потащил вниз, а отбросил в сторону.
