АНАЛИЗ И ОЦЕНКА РИСКА АВАРИЙ КРУПНЫХ ГИДРОТЕХНИЧЕСКИХ СООРУЖЕНИЙ КАЗАХСТАНА

Т. И. Есполов, М. К. Баекенова., А. Т. Базарбаев

Казахский национальный аграрный университет, г. Алматы, Казахстан

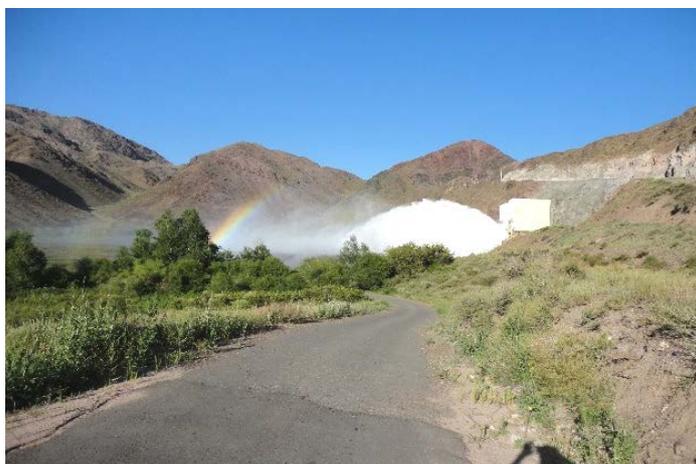
Бартогайское водохранилище (емкостью 320 млн.м³) включает: каменно-набросную плотину с суглинистым ядром (длина по гребню 325 м, высота 60 м), шахтный водосброс со строительным туннелем, рабочий водовыпуск (2 нитки туннеля диаметром 3 м). Район расположения ГТС характеризуется сложной структурно-тектонической обстановкой и интенсивными сейсмопроявлениями, с расчетной сейсмичностью 9 баллов. Основные сооружения гидроузла размещаются на едином тектоническом блоке. Среднемноголетняя полезная водоотдача из водохранилища равна 963 млн. м³, режим регулирования стока – сезонный. По результатам выполненных натуральных исследований в июне-июле 2015 г. на Бартогайском водохранилище (рис. 1) можно отметить, что ГТС водохранилищного гидроузла надежны и безопасны: на плотине отсутствует интенсивная фильтрация через тело плотины, катастрофический водосброс; затворная камера в удовлетворительном состоянии, хотя требует ремонта по выполнению противофильтрационной цементации и восстановления мест, подверженных кавитации, на левом конусном затворе порыв резиновых уплотнений, который требует ремонта; размыв в НБ водовыпуска в допустимых пределах.

Рисунок 1 - Водовыпуск с конусным затвором Бартогайского водохранилища в рабочем состоянии

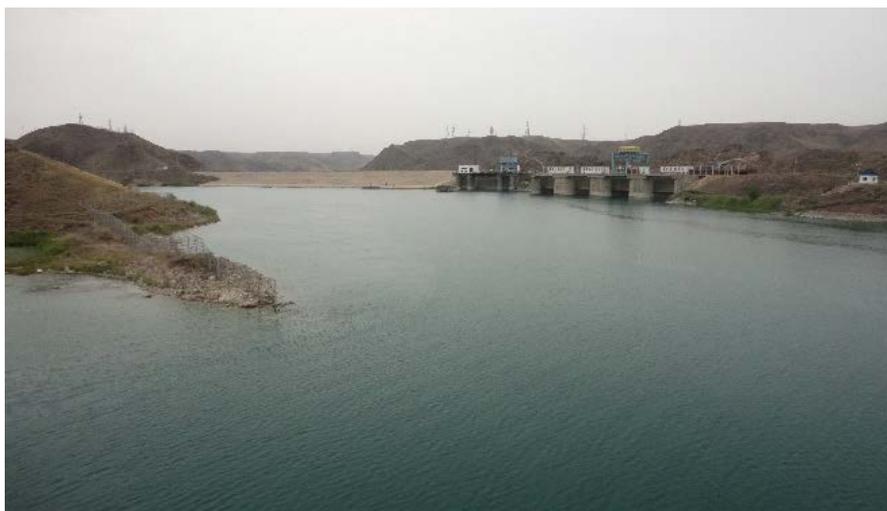
Бетонные элементы ГТС в удовлетворительном состоянии, нет мелких трещин и просадок бетонных элементов, не наблюдается отшелушивание бетона. Имеет место раскрытие трещины в береговом сопряжении правого крыла входного оголовка турбинного водовода и раскрытие температурно-осадочного шва, за ними ведется наблюдение (рис. 2). В целом состояние ГТС Капшагайской ГЭС можно оценить как удовлетворительное.

Рисунок 2 - Входной оголовок водосбросного сооружения Капшагайской ГЭС
