Зуев О.В., Петров А.А., Байкова Р.Ф.

НИИ ирригации и водных проблем при ТИИМ, г. Ташкент, Узбекистан

Рассмотрена проблема ремонтно-восстановительных работ бетонных элементов и конструкций ГТС с предложением повышения эксплуатационной надежности ремонтов с применением новых типов сопряжения

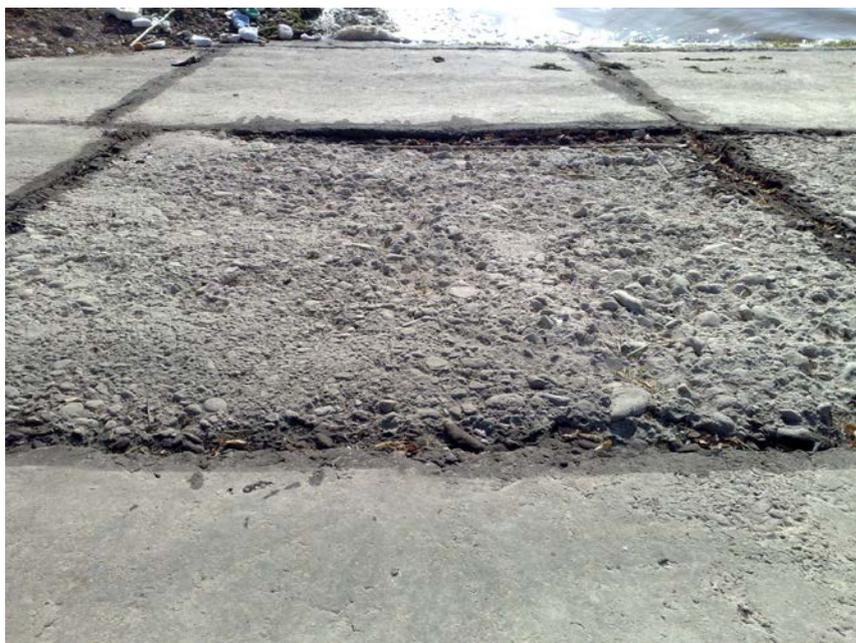
Рисунок 1 - Коррозия элемента покрытия Ташводохранилища

Повреждения отмеченных выше гидротехнических сооружений, сопровождавшихся многочисленными трещинами и усилением фильтрационных потерь до 3 л/с потребовало срочных дорогостоящих ремонтов (рис. 1).
